Bauabschnitt 2D: Brunnen 04 - "Kaskadenbrunnen"

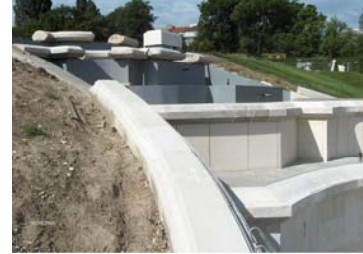
Kaskadenstufen im Rohbau

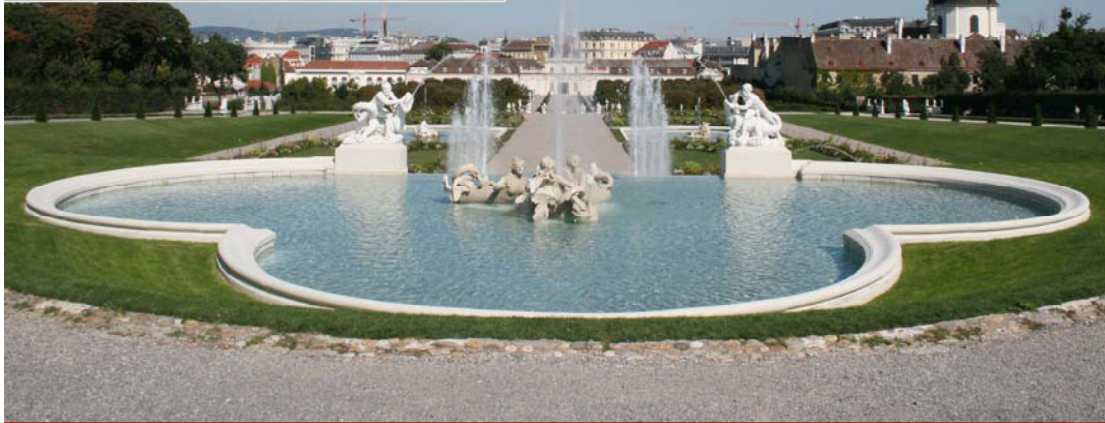
Oberes Becken vor Sanierungsbeginn

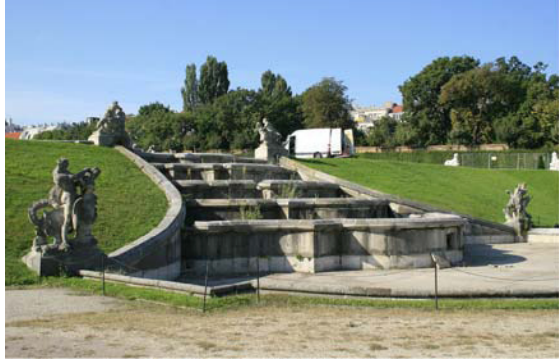
Kaskadenbrunnen vor Sanierungsbeginn

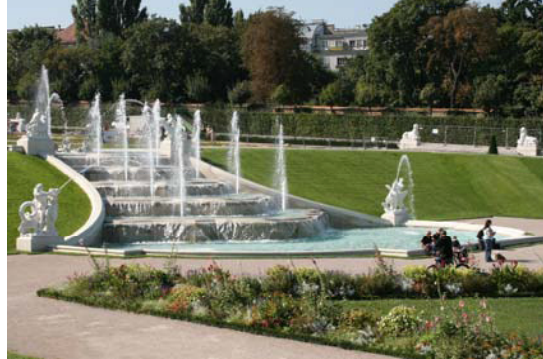
Kaskadenbrunnen nach Fertigstellung
